Dachsanierung – Sporthalle Visselhövede

Bauort: Auf der Loge 5, 27374 Visselhövede
Bauherr: Stadt Visselhövede
Hier: **Begehungsprotokoll vom 07.05.2019**

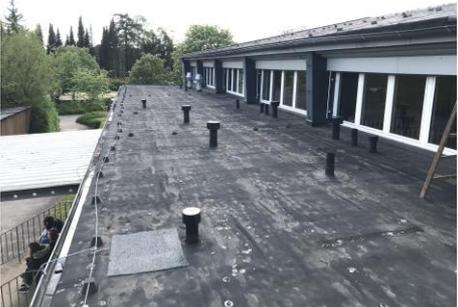
1	<p>Die Dachfläche über den Sanitäreinrichtungen ist mit einer neuen Dachabdichtung zu versehen. Der bestehende Dachaufbau ist hierfür bis zur Betondecke vollständig zu entfernen. Die neue Dachabdichtung ist mit Gefälle zur Gebäudelängsseite auszubilden.</p>

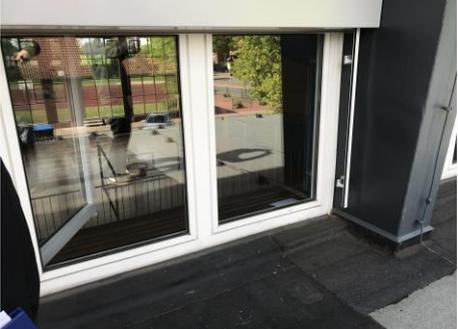
2	<p>Die Dachfläche der Halle ist zur Begutachtung der Konstruktion und der Dämmung zu öffnen. Der Termin wird kurzfristig durch Fr. Stegmann mitgeteilt.</p>	
3	<p>Die Fenster der Halle über dem Sanitärbereich sind durch Aluminiumfenster zu ersetzen. Die Farben sind dem der vorhergegangenen Fenstersanierung anzupassen. Für den Anschluss der Dachabdichtung ist unter den Fenstern ein Sockel auszubilden. Der vorhandene Sonnenschutz ist inkl. der seitlichen Führungsschienen zu erhalten.</p>

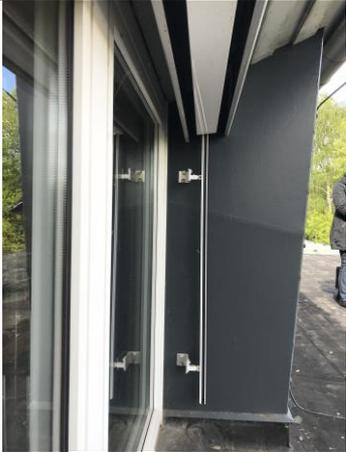
4	<p>Die außenliegenden Stützen sind vollflächig zu Dämmen. Die Führungsschienen des Sonnenschutzes sind hierbei zu berücksichtigen. Referenz hierfür sind die bekleideten Stützen der gegenüberliegenden Traufe.</p>

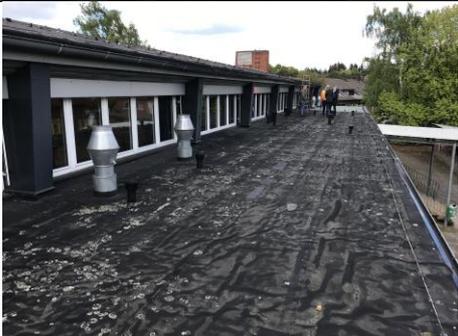
5	<p>Das Hallendach über dem Sanitärbereich ist mit zusätzlichen Fallrohren auszustatten.</p>

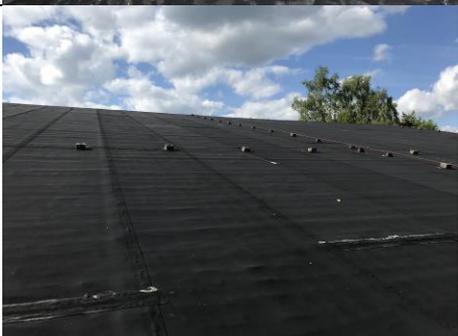
6	<p>Die Dachabdichtung und der Blitzschutz des Hallendachs sind zu erneuern.</p>

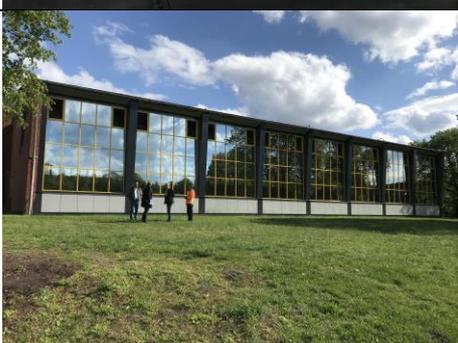
7	<p>Aktuell sind auf der Hallenseite zum Sportplatz lediglich zwei Fallrohre vorhanden. Beim Austausch der Regenrinne sind nach Erfordernis weitere Fallrohre an den Stützen anzuordnen.</p>

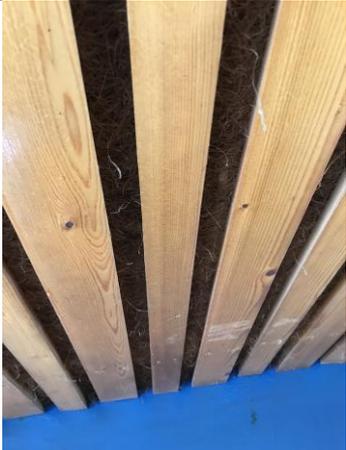
8	<p>Die derzeitige Hallendeckenkonstruktion besteht aus einer glatten Bretterschalung mit Abständen, aus denen Fasern der Einlage ragen. Wir empfehlen die Überprüfung verbauten Materialien, um eine Belastung auszuschließen.</p>
