## Sanierung der L 171 in der OD Visselhövede, Abschnitt 160, Stat. 20 bis 356

### Baumgutachten – Kastanien-Reihe vor der Kastanien-Schule

Bremen, den 28.3.2018

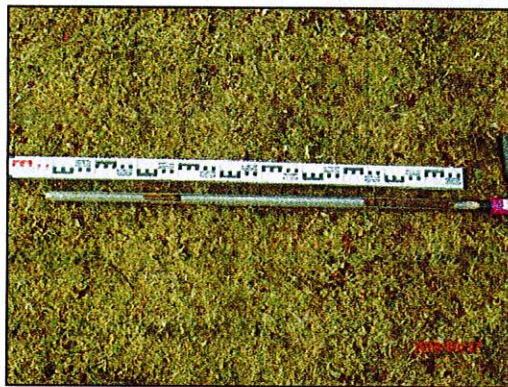
Bei der Bodenprofilentnahme bei Kastanie 1 konnte aufgrund der lockeren Bodentextur kein Bodenprofil entnommen werden.

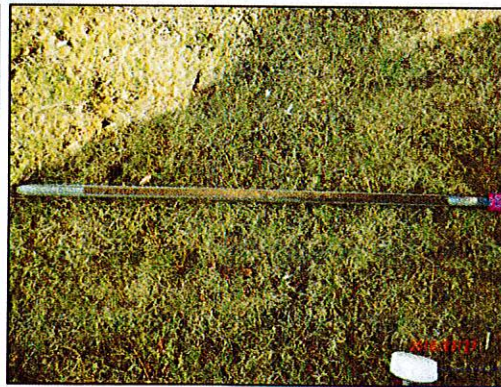
Kastanie 6

Bei den Bodenprofilentnahmen bei den Kastanien 6, 8 und 11 ist ersichtlich, dass eine ca. 15 – 30 cm starke Oberschicht mit humosem Sand vorhanden ist. Darunter ist bis ca. 1m Tiefe reiner Sand mit feiner bis mittlerer Körnung vorhanden.

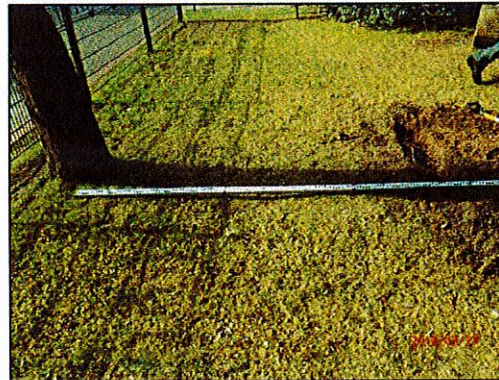
#### Kastanie 1

Direkt unter der ca. 2 cm starken Grasnarbe ist ein dichtes Geflecht an ca. 1 cm Durchmesser starken Schwachwurzeln vorhanden.

Außerdem sind in einer Tiefe von ca. 10 cm mind. 1 Starkwurzel mit 6 cm sowie in einer Tiefe von 2 cm mit 7 cm Durchmesser vorhanden.

In einer Tiefe von ca. 30 cm unter Geländeoberkante sind zahlreiche Grobkiesel vorhanden.

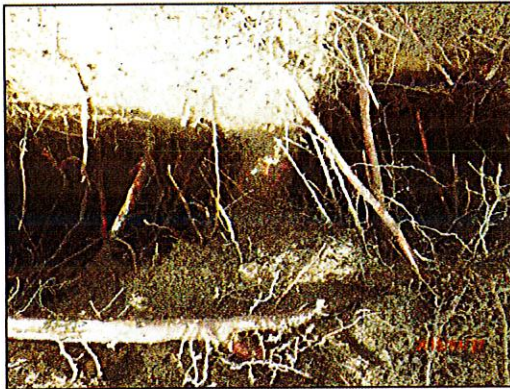
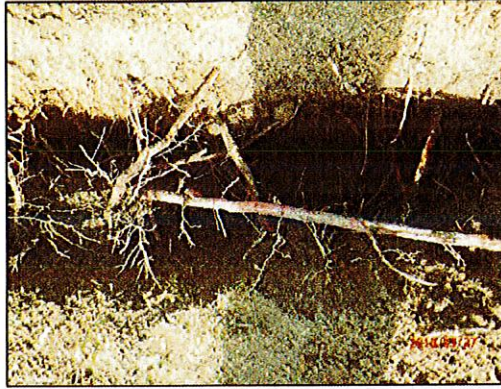
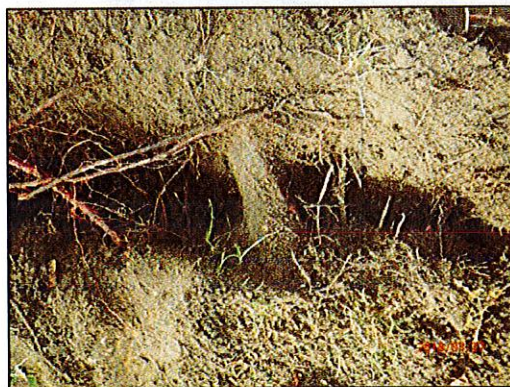
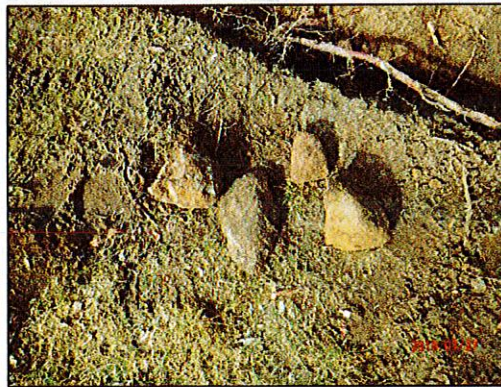
#### **Kastanie 6**

Direkt unter der ca. 2 cm starken Grasnarbe ist ein dichtes Geflecht an ca. 1 cm Durchmesser starken Schwachwurzeln vorhanden.

Außerdem sind in einer Tiefe von ca. 4 cm mind. 1 Starkwurzel mit 9 cm, eine mit 6 cm in einer Tiefe von 3 cm sowie in einer Tiefe von 5 cm mit 10 cm Durchmesser vorhanden.

In einer Tiefe von ca. 30 cm unter Geländeoberkante sind zahlreiche Grobkiesel vorhanden.

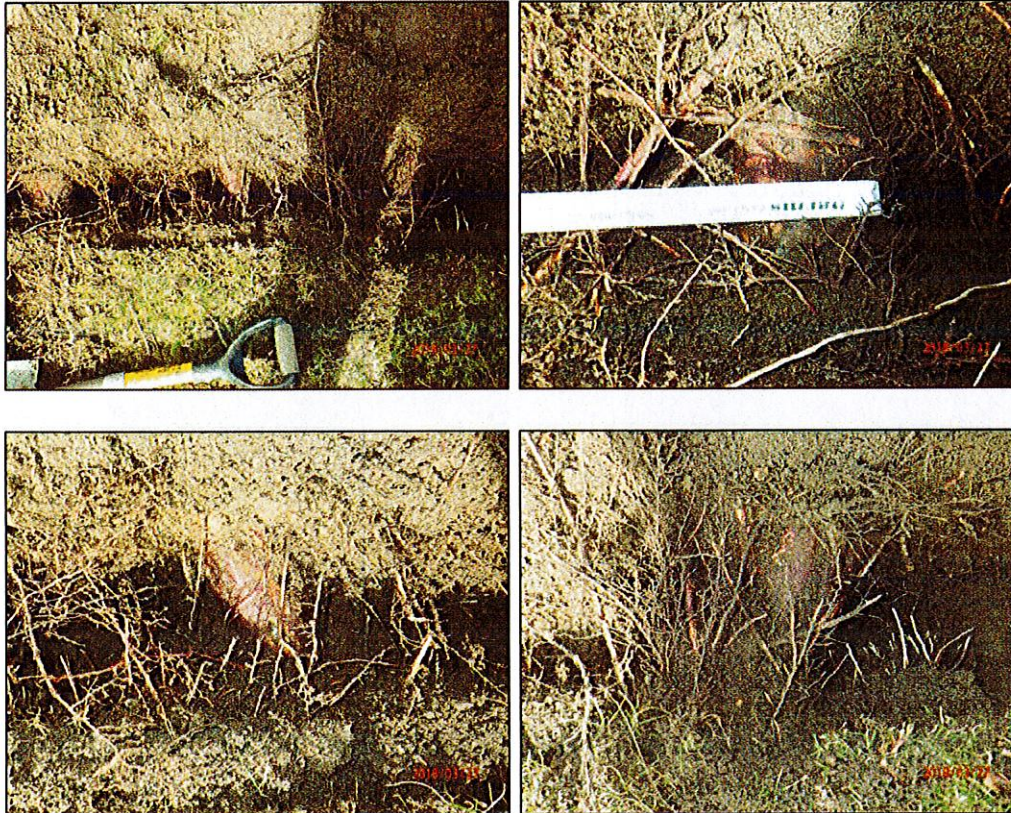
### Kastanie 8

Direkt unter der ca. 2 cm starken Grasnarbe ist ein Geflecht an ca. 1 cm Durchmesser starken Schwachwurzeln vorhanden.

Direkt an der Oberfläche ist eine Starkwurzel mit 12 cm Durchmesser vorhanden. Außerdem sind in einer Tiefe von ca. 5 cm mind. 1 Grobwurzel mit 4 cm, eine Starkwurzel mit 6 cm in einer Tiefe von 5 cm sowie in einer Tiefe von 5 cm Grobwurzeln mit 2,5 cm Durchmesser vorhanden.

In einer Tiefe von ca. 30 cm unter Geländeoberkante sind zahlreiche Grobkiesel vorhanden.

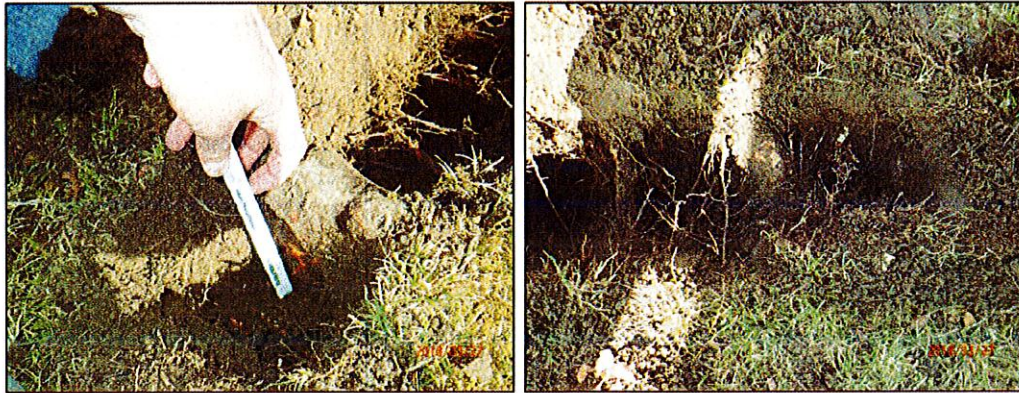
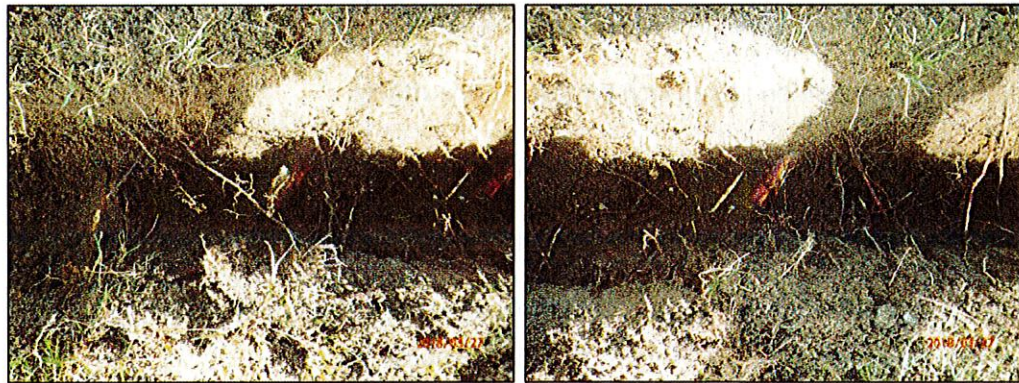
### **Kastanie 11**

Direkt unter der ca. 2 cm starken Grasnarbe ist ein dichtes Geflecht an ca. 1 cm Durchmesser starken Schwachwurzeln vorhanden.

Außerdem sind in einer Tiefe von ca. 10 cm diverse Stark- und Grobwurzel vorhanden.

In einer Tiefe von ca. 40 cm unter Geländeoberkante sind zahlreiche Grobkiesel vorhanden.

Der obere Bereich dieses Standortes scheint mit einer ca. 10 cm starken Sandschicht aufgefüllt worden zu sein.
