Alterung des Hallendaches der Turnhalle „Auf der Loge“

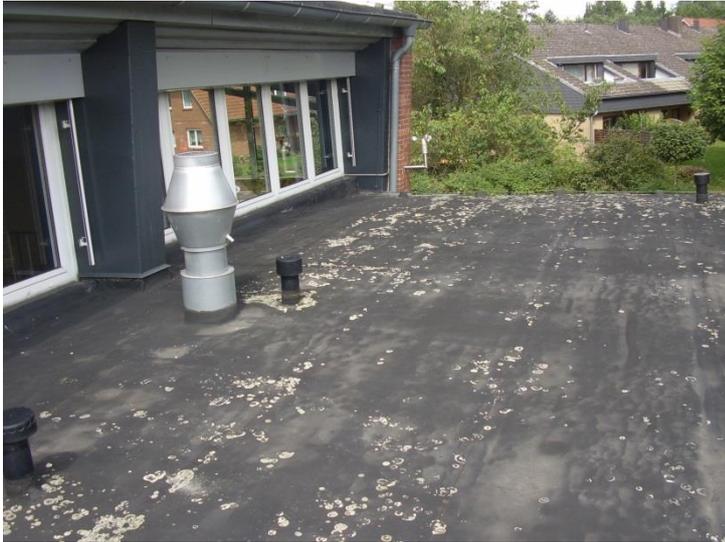
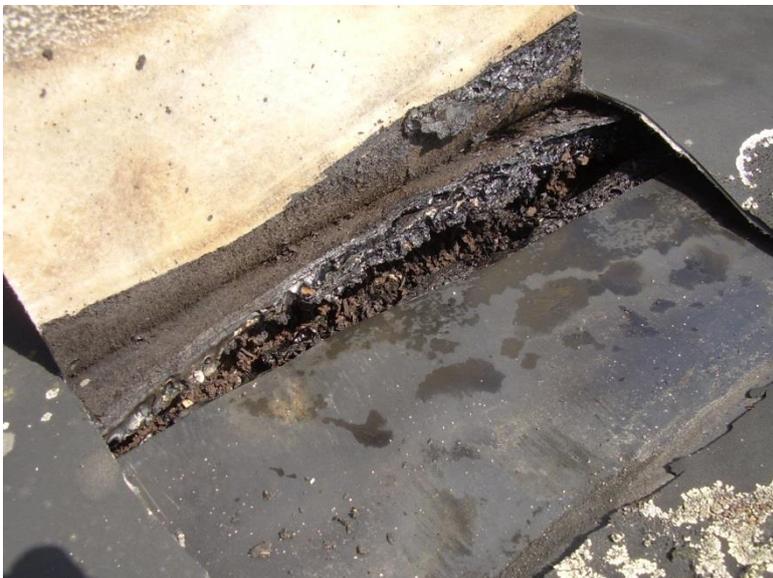
Flachdach über dem Sanitärtrakt

Die Folie ist an vielen Stellen angegriffen von Flechten, Risse sind entstanden. Folie ist porös und kann von Hand aufgerissen werden.

→ Blasenbildung, Undichtigkeiten, Feuchtigkeit in der Dämmung (3cm Korkplatte)

Verrottete Korkdämmung über den Umkleide- und Duschbereichen.

Es ist eine Betondecke vorhanden, noch keine Schimmelbildung in den Räumen.

Am Außenmauerwerk läuft an einer Stelle sichtbar Feuchtigkeit vom Dach.

- a) Flachdach, ca. 210 m²:
Entsorgung, Herstellung eines Gefälles, oberseitige Dämmung, neue Fensterfront (aus ca. 1984, ca. 40 m²), damit die Pulthöhe machbar ist und um die Dämmung der Stützen im Außenbereich herzustellen, neue Gesimsverkleidung. **Kostenschätzung** beläuft sich auf **ca. 100.000 €**.
- b) Das Lichtband muss ausgetauscht werden, um für das neu zu schaffende Gefälle ausreichende Höhen zu haben. (Fenster Baujahr ca. 1882, wurde bei Sanierung nicht getauscht). Kosten ca. 20.000 € incl. Unterkonstruktion.
- c) Hallendach, ca. 1.200 m²:
Demontage und Entsorgung, Dämmung, neue Dachabdichtung, Gesims- und Schornsteinverkleidung, Blitzschutz, **ca. 200.000 €**.

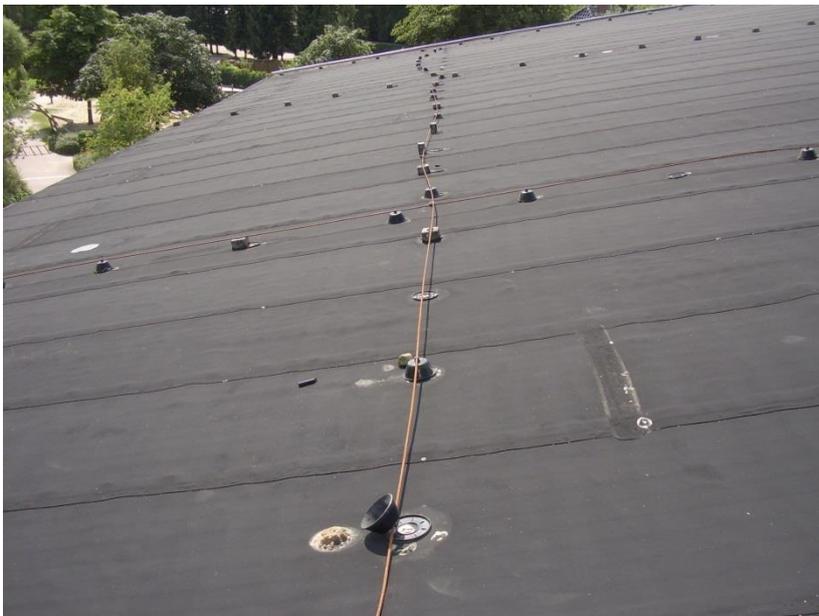
Repanolfolie auf Bitumenbahnen, ungedämmt.

Dachbahnen haben sich beim Sturm am 5. 10. von der Schalung gelöst und sind im Sturm geflattert, ca. 40 m². Reparatur muss noch ausgeführt werden, Kosten ca. ???

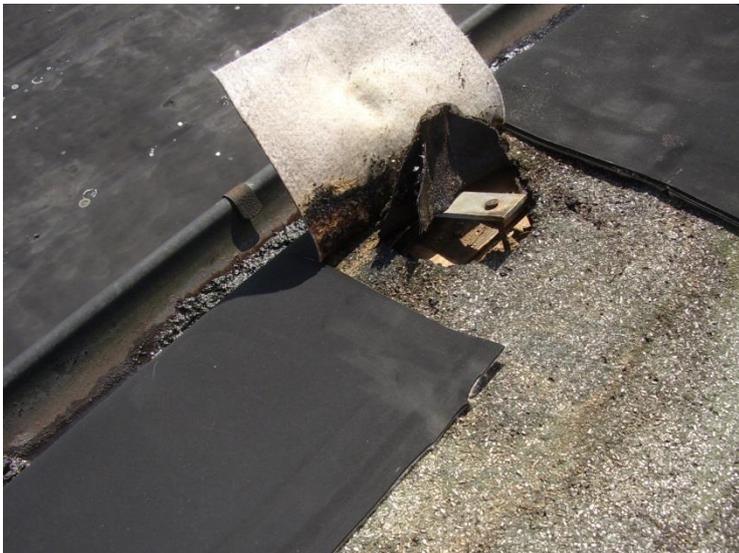
Besonders im Bereich der Traufe sind die Dachbahnen lose unter den aufgebogenen Rinneneisen.

Die Dachrinnen müssen größtenteils erneuert werden, da diese verbogen wurden, um das Schiefhängen auszugleichen.

U.a. verursacht durch starke Eiszapfenbildung in der Vergangenheit.

Zur Reparatur müsste die Dachabdichtung auf beiden Traufseiten auf ganzer Länge aufgeschnitten werden.

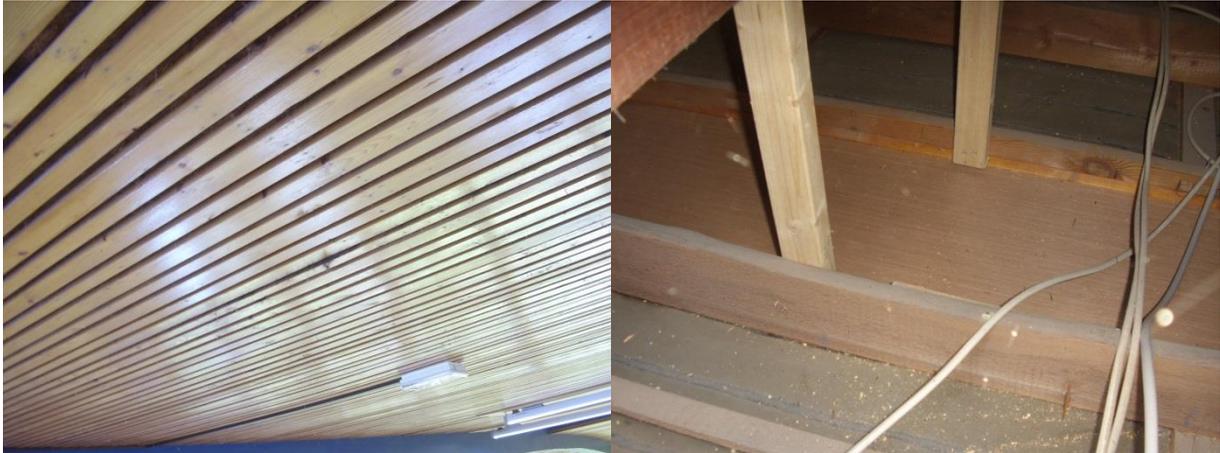
Hallendecke von Innen

Holzpanelle mit 2 cm Kokosmatte als Rieselschutz. Darüber ein ungedämmter Hohlraum bis zu 80cm Höhe.
